INSPECTIERAPPORT 2011
objectnummer
Woonhuis

Objectnummer :
 Object : Woonhuis
 Gelegen te :
 Eigenaar/beheerder :
 Adres eigenaar :
 Rijksmonumentnummer :
 Categorie : 06 Delen van gebouwen, woonhuizen

Inspectienummer :
 Inspectie uitgevoerd door :
 Inspectiedatum : 6-1-2011

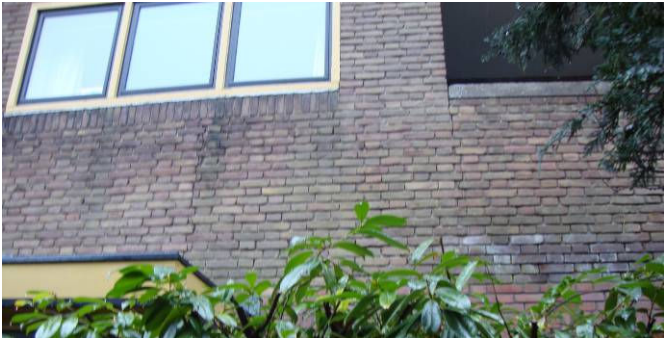
- metselwerk		G			
- voegwerk		G			
Linker zijgevel					
- metselwerk		R		Ter plaatse van de uitkraging van het balkon is een verticaal scheurtje zichtbaar. Foto 2011-01

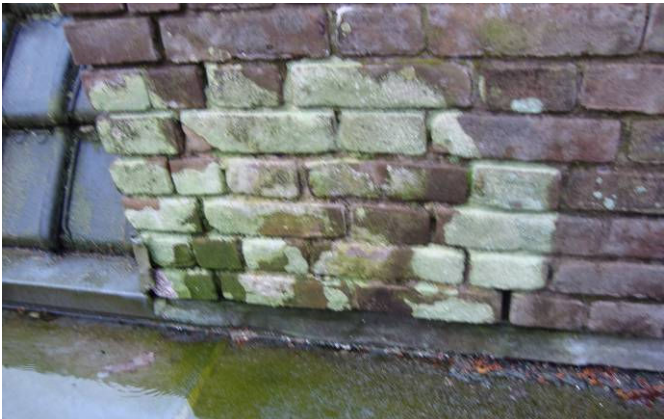
Ook onder de rechter tussenstijl van het venster op de verdieping is een verticaal scheurtje zichtbaar. Aan het begin van de herstelling is een getrappt scheurtje zichtbaar.	
				Direct boven het platte dak is het metselwerk recht onder de (hemelwater) spuwer van de achtergoot erg vochtig en groen van de algen. Foto 2011-02

Rubriek	Kwalificatie*			Toelichting	objectnummer Woonhuis
				De goot ligt onvoldoende op afschot. De spuwer spuwt bij iedere regenbui. De gevel blijft langdurig vochtig. Dit kan de levensduur van het metselwerk aanzienlijk verkorten en is vermoedelijk ook schadelijk voor de hieronder gelegen draagbalk.

- voegwerk	G			Bij het vervangen van de gootbekleding is het raadzaam het afschot te herzien en indien mogelijk de uiloop iets te verhogen.	
Rechter zijgevel - metselwerk	G			Herstellingen met een niet passende, grijze en cementgebonden specie zichtbaar.

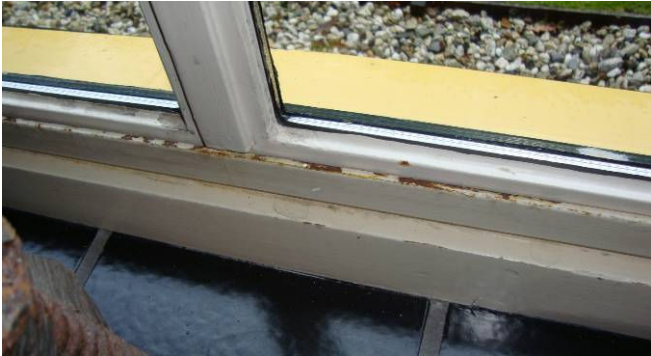
- vensters (ijzerwerk)		R		Het ijzerwerk roest iets (aan de binnenzijde). (zie foto volgende pagina)

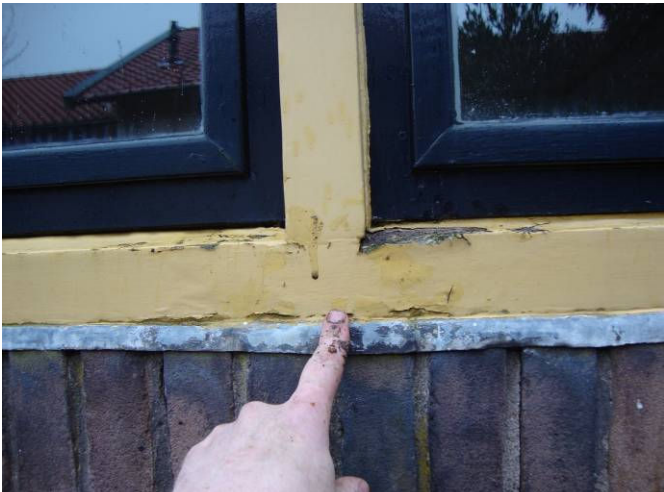
- vensters (twee stuks) (links en rechts van van de deur)			R		
Linkerzijde (verdieping) (boven het platte dak van de aanbouw) - drieledig venster			M	De horizontale roedeverdeling ontbreekt. De onderdorpel is plaatselijk in gerot. Foto 2011-04

Rubriek	Kwalificatie*			Toelichting	objectnummer Woonhuis
Rechterzijde (begane grond) - smal liggend venster	G			Het aangetaste hout dient voor aanvang van het schilderwerk te worden vervangen.

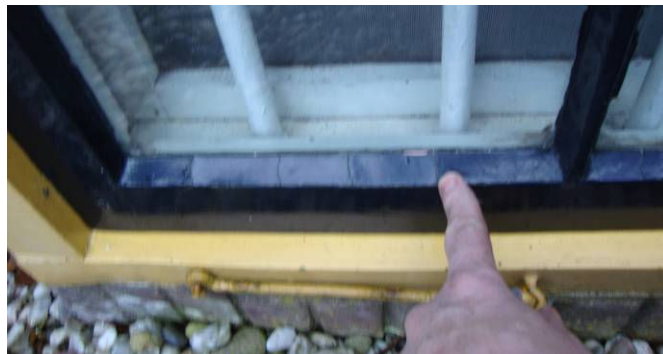
- driezijdig kelderraam (onderzijde erker)		R		Scheurvorming in de liggende stopverfranden zichtbaar.	
- kelderraam (rechts van de erker)		R		In de liggende stopverfranden zijn meerdere scheurtjes zichtbaar. Foto 2011-05	
Achterzijde (verdieping) - driezijdige erkerpartij (hout en staal) met geel en oranje gekleurd glas in lood.			M	De erker is vermoedelijk door een zetting ontzet. (zie rubriek 1.1. fundering) Het glas-in-lood paneel is hierdoor plaatselijk uit de sponning gekomen. Meerdere ruitjes zijn uit het loodprofiel getrokken. (zie foto volgende pagina)

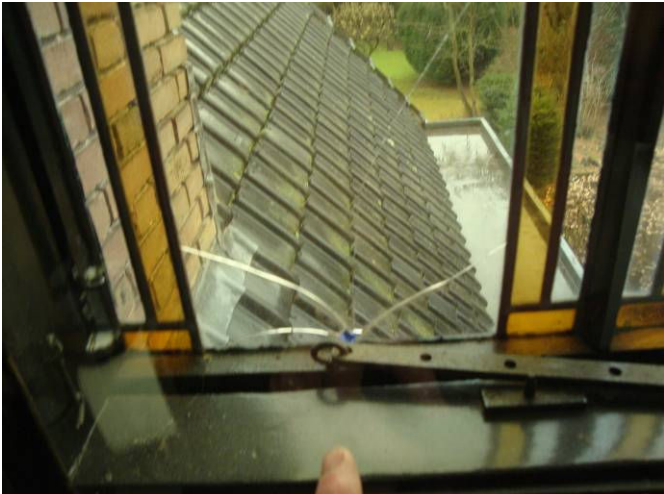
<p>Wij adviseren dit te herstellen. (zie hiervoor ons informatieblad nr. 0165) Reken ook op herstel aan het venster.</p>	
<p>- drie verdiepingsvensters (staal) (rechts van de erkerpartij) met geel en oranje gekleurd glas in lood.</p>		R		<p>Een enkel ruitje is gebroken. Foto 2011-07</p>

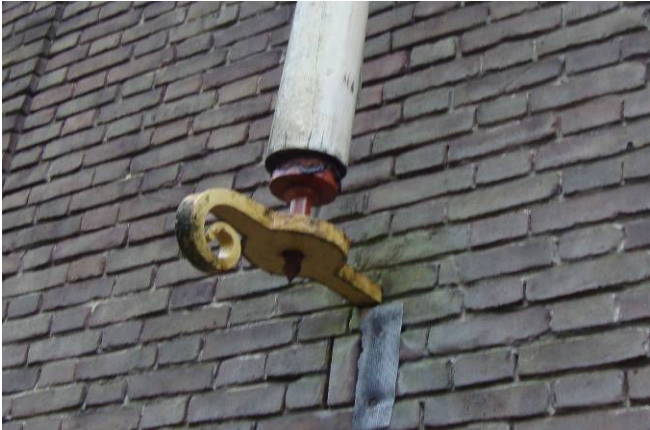
- vlaggenstokhouder (smeedijzer)	G				
- vlaggestokhouder (smeedijzer)	G			Het ijzerwerk roest iets. Foto 2011-09

Wij adviseren het ijzerwerk te ontroesten en te behandelen. (schilderen)

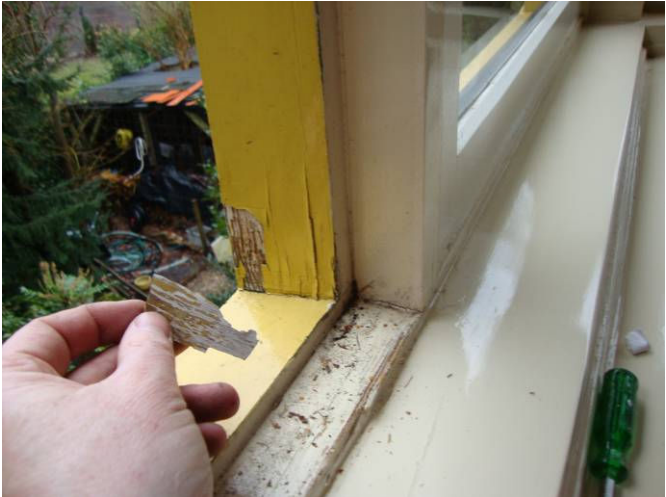
Rubriek	Kwalificatie*			Toelichting	objectnummer Woonhuis
- float glas - isolatie glas - stopverfranden	G G		M	<p>Veel liggende stopverfranden zijn gebarsten. Foto 2011-10</p>   <p>Wij adviseren gescheurde stopverfranden gelijk met het schilderwerk te vervangen.</p>	
<p>1.7.2 Schilderwerk</p> <p>- buitenschilderwerk (algemeen)</p>			M	<p>De verf verkrijgt iets en is plaatselijk wat dof. In de onderhoeken is het verfwerk plaatselijk ingescheurd. Op een enkele hoek bladdert de verf eraf. Foto 2011-11</p>

<p>Wij adviseren het schilderwerk uit te voeren.</p>	
- binnenschilderwerk (van de kozijnen ramen en deuren)			R	<p>Het is raadzaam het schilderwerk 2 tot 3mm op het glas door te zetten.</p>

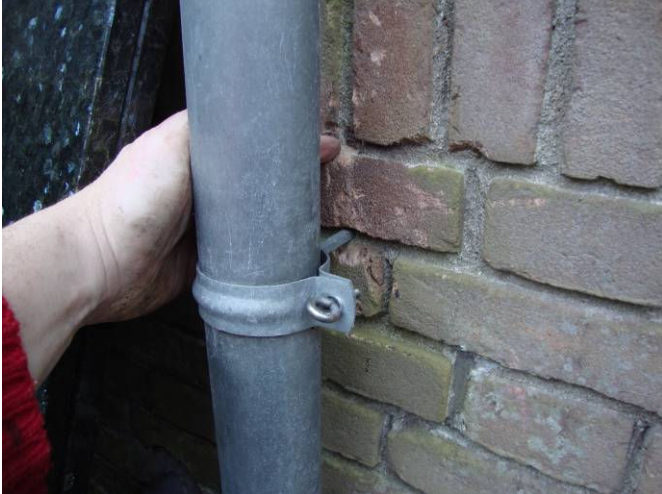
- houtwerk	G				
<i>2.4.2 Hemelwaterafvoeren</i> - hemelwaterafvoerpijpen (zink)	G				
- beugels		R		Twee beugels van de hemelwaterafvoerpijp aan de achterzijde (bij de rechtergevel) zitten los. Foto 2011-13

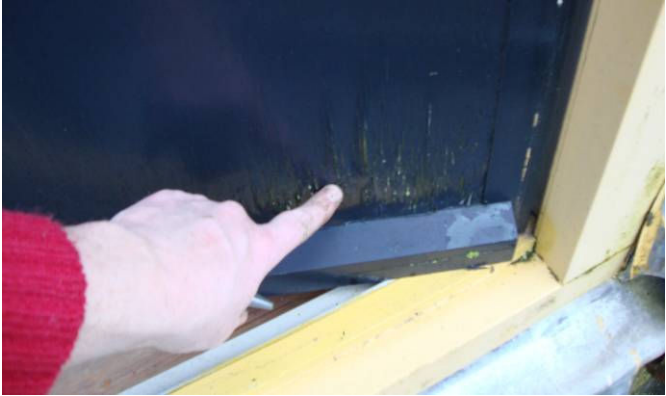
Rubriek	Kwalificatie*			Toelichting	objectnummer Woonhuis
- deuren naar buiten draaiend			M	Beide deuren zijn aan de onderzijde ingerot. Foto 2011-14

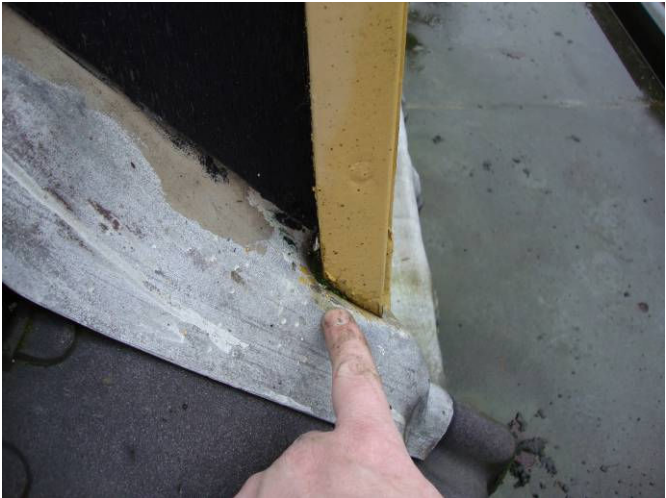
- zijwangen (hout)			R	Het schilderwerk is matig tot slecht. Het houtwerk is aan de onderzijde erg vuil, vochtig, groen van de algen en ter plaatse van de afdeklát iets aangetast. Foto 2011-15

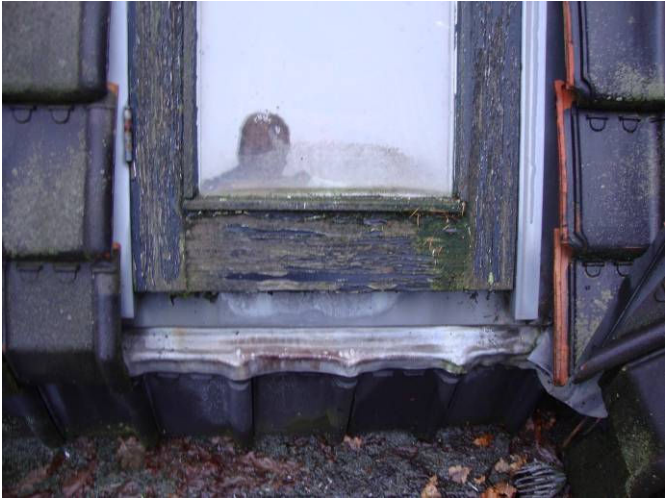
- voetlood (onder de zijwangen)			M	Geringe plooivorming zichtbaar. Het lood is te dun en in een te lange lengte aangebracht.	
- waterborden en windveren (hout)			R	Voor zover zichtbaar. (niet veilig bereikbaar) De waterborden zijn erg vuil en groen van de algen. Mogelijk is het waterbord aan de linkerzijde iets aangetast.	
- dakbedekking (pannen)		G			
<i>2.5.3 Dakramen</i>					
Voorzijde					
- dakraam			M	Het schilderwerk is slecht het houtwerk is aan de onderzijde in gerot. (zie foto volgende pagina)

Rubriek	Kwalificatie*			Toelichting	objectnummer Woonhuis
<p>Linker dakvlak - dakraam</p> <p>Rechter dakvlak - dakraam</p>	G	R		<p>Foto 2011-16</p>

<p>Het raam is aan vervanging toe. De detaillering van het dakraam is ongunstig gekozen. Dit dient men te herzien. Reken ook op aangetast houtwerk onder het dakraam. Wij adviseren al het aangetaste hout te verwijderen.</p>	
<p>Achter dakvlak (hoofdgebouw) - dakraam</p>			R		<p>In het voetlood is een gat gevallen.</p> <p>Foto 2011-17</p>
