INSPECTIERAPPORT 0000
objectnummer 0000.00
-voorbeeld pand-
- Adres pand -

M. Dirks 06 – 123 45 678
Bouwkundig inspecteur,
Monumentenwacht Noord-Holland

Inspectienummer : 0000.00
Inspectie uitgevoerd door : M. Dirks 06 – 123 45 678
Inspectiedatum : 00-00-0000
Weersomstandigheden : Bewolkt en droog 17 graden

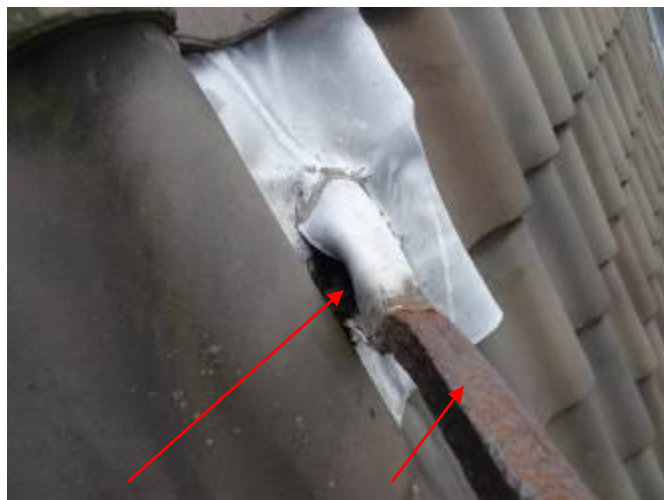
Rubriek	Kwalificatie*			Toelichting	objectnummer 0000 -voorbeeld pand-
1. GEVELS					
<u>1.1 Funderingen</u> Betonbak met betonpalen	G			Het pand is naar wij hebben vernomen, voorzien van een nieuwe fundering met betonbak. In de diverse gevels zijn wel wat zettingscheurtjes zichtbaar. Dit kan echter geen kwaad.	
<u>1.2 Gevels</u> 1.2.1 Baksteen Bakstenen lijstgevel: metselwerk in kruisverband, snijvoegwerk, muurankers blind	G			Het metselwerk van de voorgevel verkeert in redelijke staat. Tussen de 1 ^e en de 2 ^e verdieping ter hoogte van de rechter penant komt het metselwerk plaatselijk iets naar buiten. Dit kan worden veroorzaakt door het oproesten van een blindanker. Wij raden u aan dit bij gelegenheid na te kijken en indien noodzakelijk te herstellen.	
Houten kroonlijst met trekankers	G			Het ijzerwerk van de trekankers is oppervlakkig aan het roesten en dient weer ontroest en geconserveerd te worden. De loden manchets van het anker staat open en houdt nu water vast. Wij raden u aan, na het ontroesten van het ijzerwerk, de loden manchets opnieuw te laten aanbrengen.

foto 1 manchets herstellen en ijzerwerk behandelen

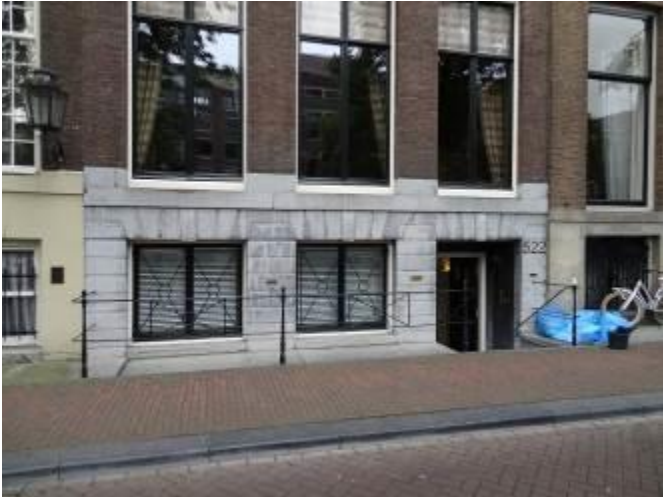
Rubriek	Kwalificatie*			Toelichting	objectnummer 0000 -voorbeeld pand-
<p>1.2.2 <i>Natuursteen</i> Hardsteen plint (voorgevel)</p>	G			<p>De scheurtjes in het hardsteen zijn hersteld</p>

<p><i>foto 2 hardstenen plint is goed</i></p>	
<p>1.3 <u>Buitenpleisterwerk</u> Buitenpleisterwerk op achtergevel</p>	G			<p>In het muurwerk zijn lichte scheurtjes zichtbaar deze dienen constructief hersteld te worden om inwateren tegen te gaan.</p>	
<p>Buitenpleisterwerk op achterzijde voorgevel</p>	G				
<p>1.4 <u>Vensters</u></p>					
<p>1.4.1 <i>Baksteen en natuursteen</i> Hardsteen waterdorpels</p>	G				
<p>1.4.2 <i>Hout</i> Kozijnen en draairamen (voorgevel)</p>	G			<p>De kozijnen en ramen in de voorgevel verkeren in goede staat.</p>	
<p>Kozijnen en draairamen met roede verdeling (achtergevel)</p>	G			<p>De kozijnen en ramen in de achtergevel verkeren in goede staat.</p>	
<p><i>Uitgezonderd:</i> Kozijn zolderverdieping (achtergevel)</p>		M		<p>De onderdorpel van het rechter kozijn in de achtergevel ter hoogte van de zolderverdieping is wel hersteld maar reeds weer aangetast door houtrot. Wij raden u aan het aangetaste houtwerk ruim te laten vervangen door nieuwe houtwerk. Kleine aantastingen niet groter dan een vuist kunnen met behulp van een tweecomponenten epoxyhars hersteld worden.</p>

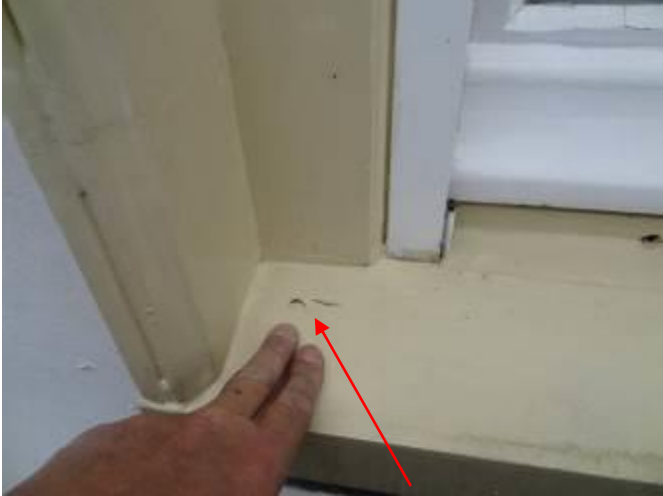
Rubriek	Kwalificatie*				Toelichting	objectnummer 0000 -voorbeeld pand-
<p><i>Uitgezonderd:</i> Kitwerk langs architraven (achtergevel)</p>				M

<p><i>foto 3 aangetast houtwerk ruim laten vervangen.</i></p> <p>De architraven langs de kozijnen in de achtergevel zijn met kit afgewerkt. Hierdoor kan het vocht niet weg en heeft dit reeds een witrot aantasting veroorzaakt. Wij raden u aan langs alle kozijnen de kit te laten verwijderen en het aangetaste houtwerk ruim te laten vervangen.</p>

- Knellat onder de pannen boven de goot van loggia plaatsen	2.1	Niet aanwezig	z.s.m.
- Kozijnen en architraven herstellen en kit weghalen	1.4	Matig	z.s.m.

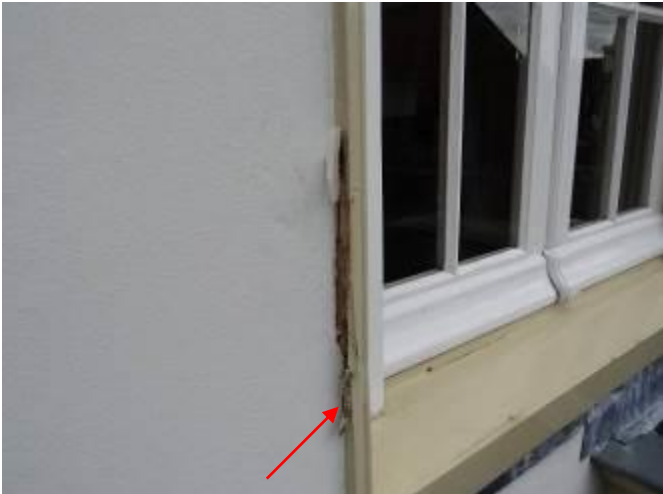
<p><i>foto 4 kit langs de architraven verwijderen en aangetast houtwerk ruim vervangen.</i></p>	
<p><u>1.5 Deuren, poortjes, toegangen</u> Kozijn en entreedeur (voorgevel)</p>	G					
<p>Kozijnen en deuren (achtergevel)</p>	G

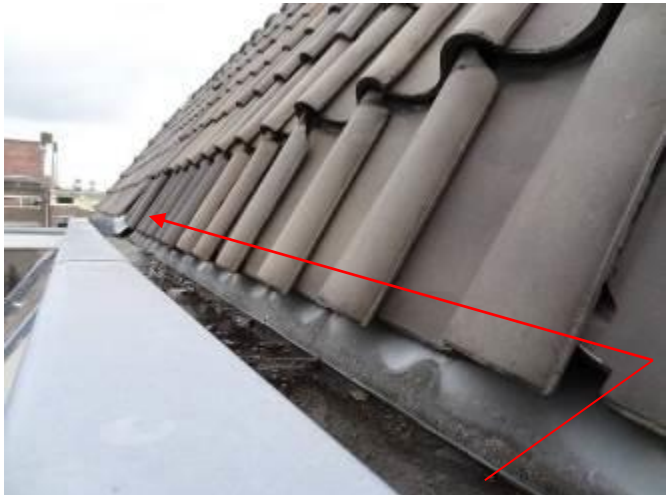
2.2.2 Pannen				
Opnieuw verbeterde Hollandse pannen, nokvorsten en hoekkepervorsten aangesmeerd met mortel.	G			De mortel onder de vorsten is plaatselijk gebarsten. Wij raden u aan de mortel bij gelegenheid te herstellen.
Panlatten en tengels		R		Het houtwerk van de panlatten is wat aan het vervilten. Boven de goot van de loggia ontbreekt er de knellat. Hierdoor liggen de pannen op domp en kunnen de pannen sneller van de panlat afschuiven. Wij raden u aan de onderzijde van de pannen te laten ondersteunen door een knellat (dubbele panlat).
Panlatten en tengels

foto 8 onder de pannen extra dubbele panlatten plaatsen.
<u>2.3 Loodaansluitingen</u>				
Muurlood in opgaand muurwerk (voorgevel)		R		Rechts onder komt het muurlood los uit de gevel en dekt het muurlood de achteropstand van de verholen goot niet goed af. Dit kan bij regen en wind lekkage veroorzaken. Wij raden u aan het lood te laten herstellen.

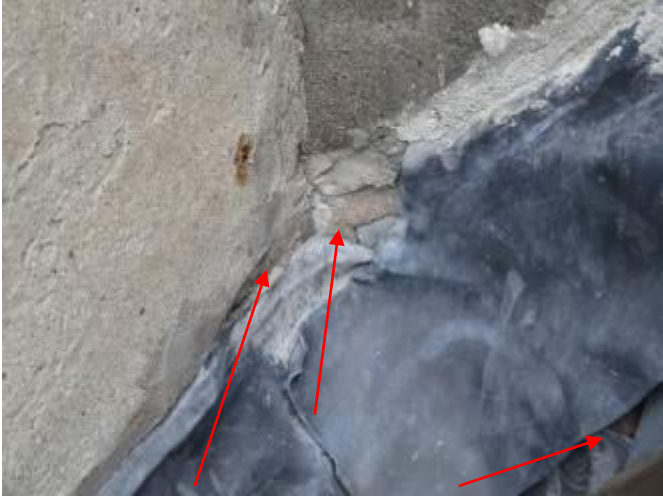
Rubriek	Kwalificatie*				Toelichting	objectnummer 0000 -voorbeeld pand-
<p>Muurlood in opgaand muurwerk boven rechter goot</p>

<p><i>foto 9 loodwerk komt los en lood dekt opstand niet af.</i></p> <p>Boven de rechter goot komt het muurlood los. Wij raden u aan het muurlood weer goed vast te laten maken.</p>	
<p>Muurlood in achtergevel rechts</p>		R

Onderdelen	Rubriek	Staat	Termijn
<u>1. Veiligheid & Gezondheid</u>			
- Geen werkzaamheden noodzakelijk			
<u>2. Gevolgschade</u>			
Voorhuis			
- Muurlood op diverse plaatsen herstellen en weer vastmaken.	2.3	Redelijk	z.s.m.

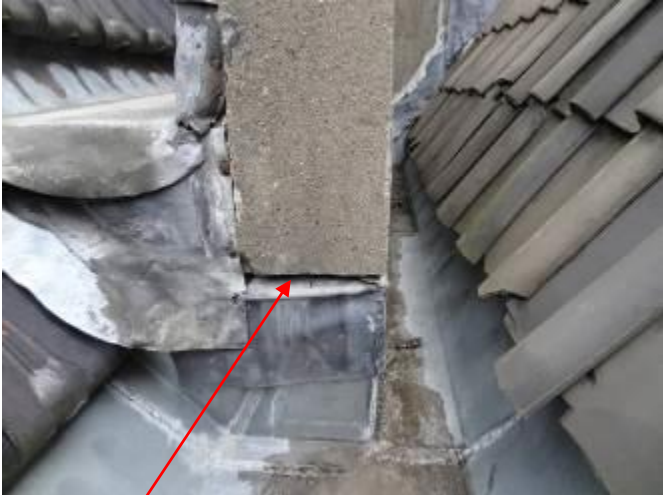
<p><i>foto 10 muurlood weer goed vast laten maken.</i></p> <p>Het muurlood in de achtergevel rechts net boven de goot komt plaatselijk los uit de gevel. Wij raden u aan hier het lood weer goed vast te laten maken.</p>

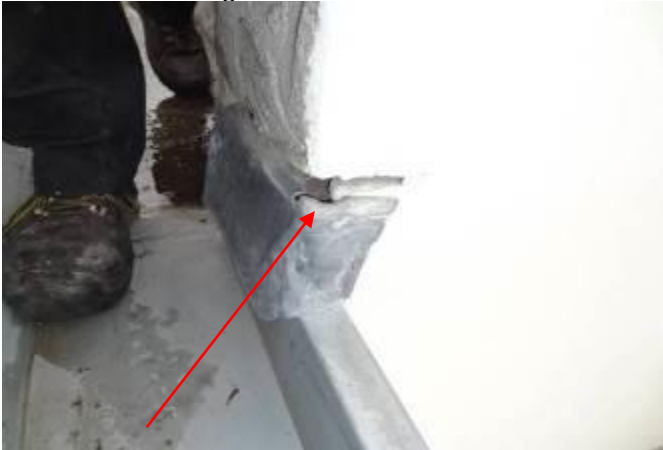
<p><i>foto 11 muurlood vast zetten</i></p>

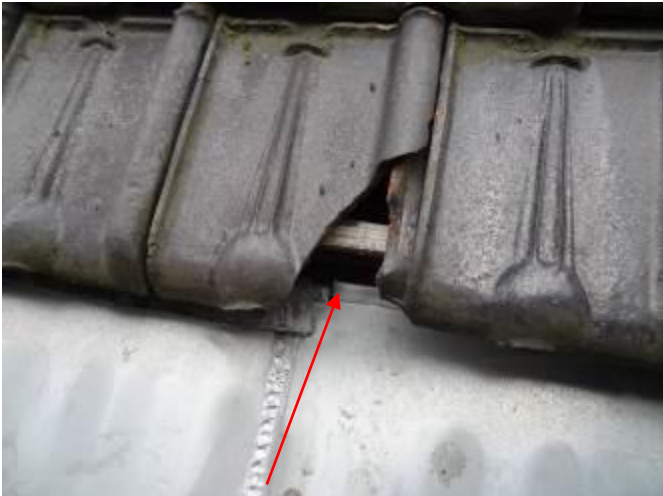
Rubriek	Kwalificatie*			Toelichting	objectnummer 0000 -voorbeeld pand-
Muurlood in schoorstenen Voetlood in dakkapellen Voetlood boven de goten Voetlood boven de goot rechter buurpand.	G			De aansluiting van de kap van het rechter buurpand met de rechter goot is niet geheel waterdicht. Dit kan hier lekkage veroorzaken dat ook in uw pand mogelijk schade zou kunnen veroorzaken. Wij raden u aan dit met de buren te overleggen en te laten herstellen.

<p data-bbox="836 1223 1398 1249">foto 12 aansluiting goot met dak van rechter buren</p>
<u>2.4 Goten en hemelwaterafvoeren</u> 2.4.1 Goten Zinken linker zakgoot	G			Wij hebben deze goot alleen van afstand kunnen inspecteren. Rondom de schoorsteen dient de goot ontdaan te worden van mortelresten omdat deze mortel het zink aantast.

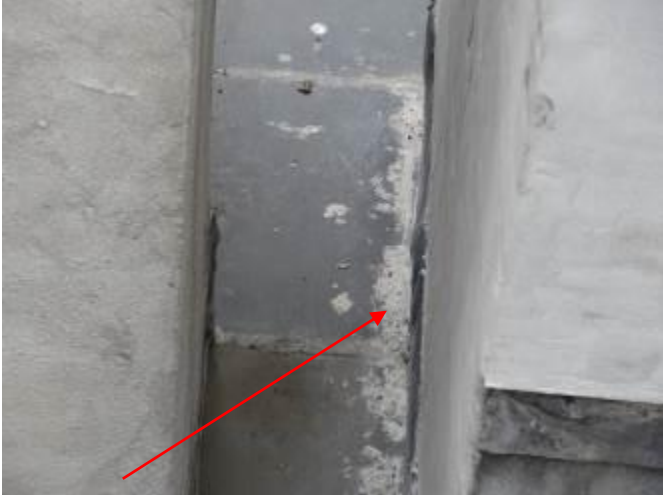
<p data-bbox="836 1993 1452 2042">foto 13 mortel kan zinkwerk aantasten. Geheel mortelvrij maken.</p>

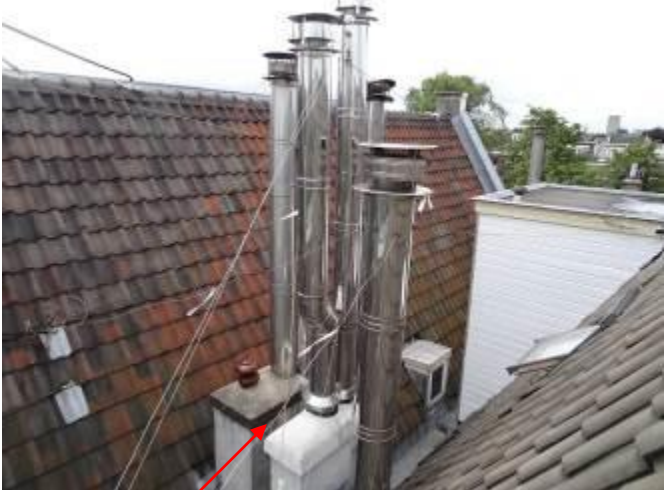
G			<p><i>foto 14 enkele tuidraden zitten niet goed gespannen</i></p>

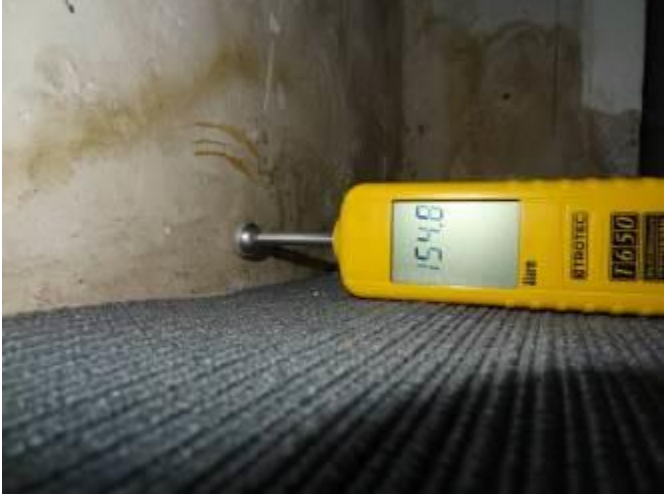
<p data-bbox="836 1435 1505 1496"><i>foto 16 voorgevel net boven de vloer nog wat vocht gemeten. Waarden boven de 80 digit mogen wij nat noemen.</i></p>

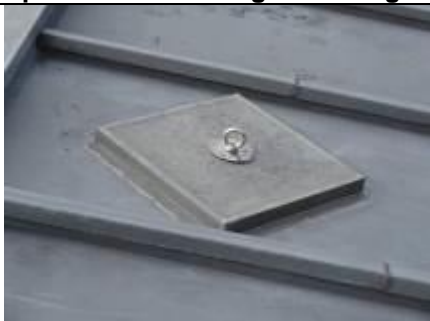
Checklist ORIE			Inspectieplan
Nr	Mogelijke risico's	Omschrijving – knelpunt	Specifieke uitrusting + maatregel
3.11	Waar en door wie is een steekproef uitgevoerd op de bevestiging van de ladderhaken en/of ankerpunten?	De ankerpunten zijn door daksafe aangebracht en verder niet te controleren

<p><i>foto 17 aangebracht door daksafe</i></p>
3.12	Op welke dakvlakken is asbesthoudend materiaal aanwezig?	Niet in dit rapport opgenomen.	
3.13	Waar moet in het stralingsgebied van antennes voor GSM of UMTS worden geïnspecteerd?	Niet van toepassing.	
3.14	Bij welke dakvlakken zijn wespennesten en/of ongedierte geconstateerd en wanneer?	Niet van toepassing.
